Generalinstandsetzung der Salzachbrücke Laufen–Oberndorf

Die in den Jahren 1902/1903 errichtete sogenannte „Länderbrücke“ stellt ein technisches Denkmal besonderer Art dar. Erhebliche Schäden, vor allem infolge Korrosion, machten eine Instandsetzung der Brücke erforderlich. Die Planungen und die Bauausführung des denkmalgeschützten Bauwerkes wurden durch die Forderung erschwert, dass der Verkehr während der gesamten Baumaßnahme weitestgehend aufrecht zu erhalten war. Die Instandsetzung der Brücke hatte zum Ziel, die zulässige Verkehrsbelastung wieder auf 30 t anzuheben und die Dauerhaftigkeit bis zur nächsten Generalinstandsetzung in 20 bis 25 Jahren zu gewährleisten. Außerdem legte man größten Wert auf eine originalgetreue Wiederherstellung der Brücke und eine originalgetreue Restaurierung der Verzierungselemente.

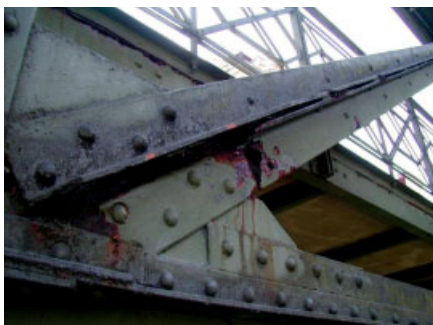
Ein dafür beispielhafter Schaden war der ausgeprägte Lochfraß an einem Diagonalstab der Fachwerkhauptscheibe (Bild 4). Wie bei allen Knoten im Bereich des Untergurtes der Fachwerkscheibe fließt mit Tausalz angereichertes Spritzwasser entlang der Tragkonstruktion direkt in den Knotenbereich und kann von dort nicht abfließen. Schmutzablagerungen auf der Stahlkonstruktion verzögern zusätzlich das Abtrocknen und bieten dadurch ideale Voraussetzungen für Korrosion (Bild 5).

Der Rostangriff an mehreren Stellen der Fachwerkkonstruktion, mit teilweise erheblichen Querschnittschwächungen, veranlasste die Bauverwaltungen schon frühzeitig, die zulässige Verkehrslast von 30 t auf 16 t zulässiges Gesamtgewicht zu reduzieren.

Bild 4. Rostschäden an einem Diagonalstab
 Fig. 4. Diagonal strut suffering from rust

Die augenscheinlich am stärksten geschwächten Fachwerkstäbe wurden aufgrund erheblicher Querschnittschwächungen im Zuge der Sofort-

Der Austausch der Diagonalstäbe erfolgte ohne Unterstützung, d. h. ohne Entlastung, der Fachwerkhauptscheibe ausschließlich nachts ohne Verkehrsbelastung. Vorbereitend wurden die Nieten der Vergitterung ausgebaut und durch Schrauben ersetzt. Zum Tauschen eines Viertelstabes war es notwendig, die Vergitterung, und somit die Knicksicherung aus der Fachwerkebene heraus, zu lösen. Die Stabilisierung der verbleibenden Profile übernahm während dessen eine provisorische Klammerkonstruktion (Bild 8). Nach dem Einbau aller neuen Winkelprofile wurde die alte Vergitterung durch eine neue ersetzt.

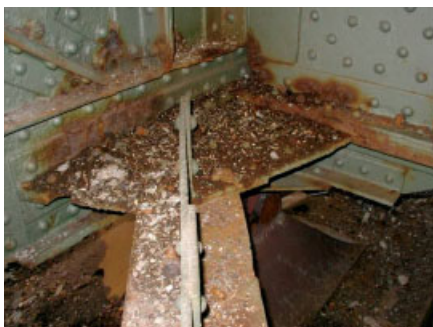
Bild 5. Schmutzablagerungen auf dem unter der Fahrbahnplatte liegenden, horizontalen Windverband
 Fig. 5. Dirt deposits on the horizontal wind bracing below the deck

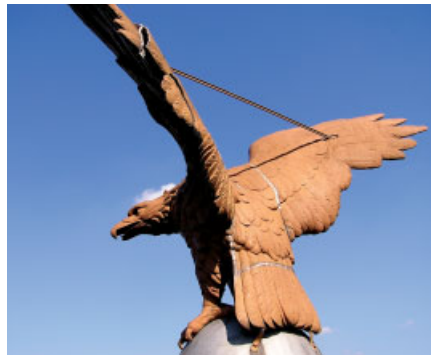
Bild 6. Adler mit gerissenen Flügeln
 Fig. 6. Spread eagle with broken wings

An den ebenfalls im Spritz- und Sprühnebelbereich liegenden Geländern hatte sich zum Teil starker Blattrost gebildet. Darüber hinaus bargen gerissene und gebrochene Verzierungs-elemente an den Pylonen und Bögen sowie deren angerostete Verbindungsmittel die Gefahr herabfallender Bauteile auf Fahrbahn und Gehweg (Bild 6).

Sämtliche Risse und Brüche an den Verzierungselementen wurden gelötet.

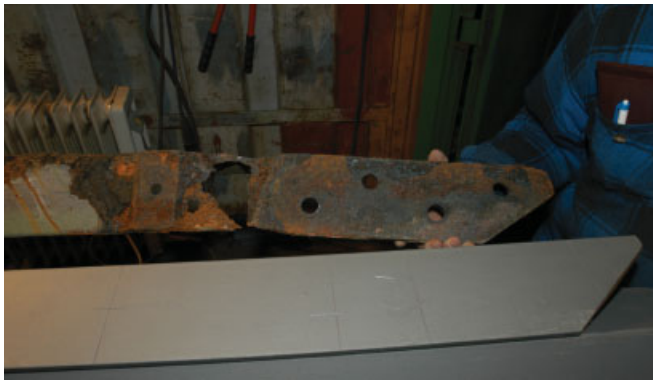
Überrascht wurden sämtliche Beteiligte beim Austausch der Fachwerkstäbe, als sich nach Abstrahlen des Korrosionsschutzes herausstellte, dass die Schädigung infolge Korrosion viel weiter fortgeschritten war als ursprünglich angenommen (Bild 9).

Bild 9. Ausgetauschtes, stark geschädigtes neben einem neu zu fertigendem Einzelprofil

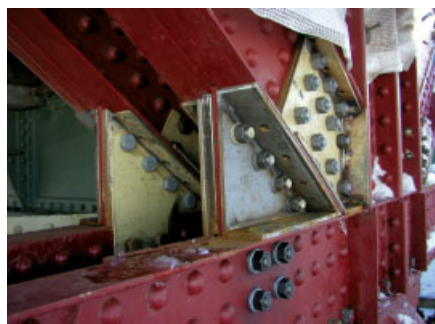
Die unterhalb der Pylonverkleidung liegenden und dort sehr schlecht belüfteten Knotenbleche wiesen nach dem Abstrahlen einen äußerst schlechten Zustand auf. Erhebliche Korrosionsschäden – bis zur Durchrostung an einzelnen Stellen der Knotenbleche – erforderten eine Verstärkung dieser Bereiche. Zur Ausführung kamen mehrlagige Aufdopplungen der

Bild 11. Pylonknoten mit Verstärkungen des Knotenblechs und der Fachwerkstäbe
Fig. 11. Pylon nodal points with reinforcement of the gusset plate and the pin-jointed bars

Knotenbleche und der einbindenden Fachwerkstäbe (Bild 11).

Problematisch waren die Hohlräume, die sich zwischen den auf Grund des Rostangriffs auf der Oberfläche zerklüfteten Bestandsblechen bzw. -profilen und den neuen Verstärkungsblechen ergaben und die vor unkontrolliertem Korrosionsangriff dauerhaft zu schützen waren. Im ersten Schritt wurden die zu verbindenden Bauteile mit einer 2-komponentigen Epoxidharzbeschichtung grundiert und die Hohlräume mit einem elastischen, 1-komponentigen Dichtstoff auf Polyurethanbasis verfüllt. Danach wurden die alten und neuen Bauteile miteinander verschraubt und abschließend die Fugen der obersten Verstärkungslage umlaufend mit dem selben elastischen Material abgedichtet.

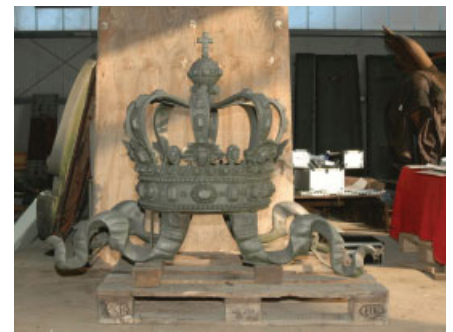
Bild 15. Bayerische Krone vorher
Fig. 15. Bavarian crown, before restoration

Die bayerische Krone ist wieder blattvergoldet. Die Steine sind rot, dunkelblau, grün und silberfarben gehalten. Der Perlenstab ist auch vergoldet (Bilder 15 und 16).

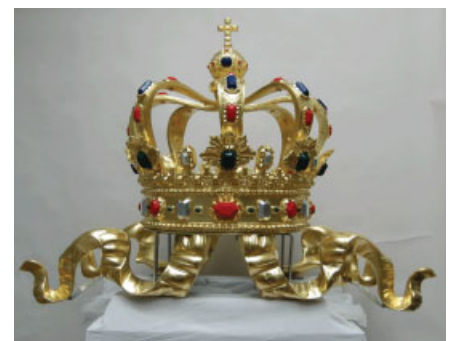
Bild 16. Bayerische Krone nachher
Fig. 16. Bavarian crown, after restoration
