Generalinstandsetzung der Salzachbrücke Laufen–Oberndorf

Die in den Jahren 1902/1903 errichtete sogenannte „Länderbrücke“ stellt ein technisches Denkmal besonderer Art dar. Erhebliche Schäden, vor allem infolge Korrosion, machten eine Instandsetzung der Brücke erforderlich. Die Planungen und die Bauausführung des denkmalgeschützten Bauwerkes wurden durch die Forderung erschwert, dass der Verkehr während der gesamten Baumaßnahme weitestgehend aufrecht zu erhalten war. Die Instandsetzung der Brücke hatte zum Ziel, die zulässige Verkehrsbelastung wieder auf 30 t anzuheben und die Dauerhaftigkeit bis zur nächsten Generalinstandsetzung in 20 bis 25 Jahren zu gewährleisten. Außerdem legte man größten Wert auf eine originalgetreue Wiederherstellung der Brücke und eine originalgetreue Restaurierung der Verzierungselemente.

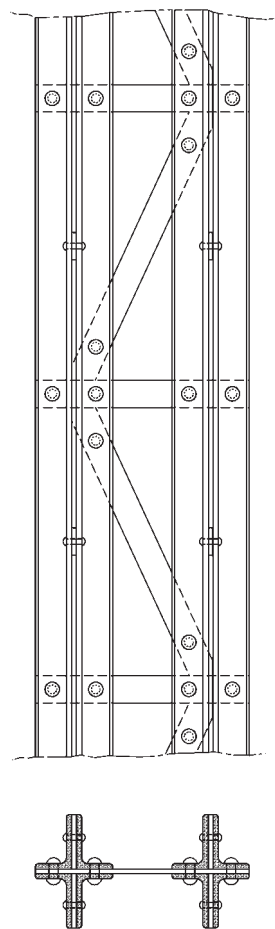
Bild 7. Draufsicht und Querschnitt eines Diagonalstabes

Die Fachwerkstäbe setzen sich aus zwei Gurten mit jeweils zwei oder vier Winkeln zusammen (Bild 7). Die Aussteifung der beiden Gurte gegeneinander erfolgt über eine ebene Vergitterung.

Der Austausch der Diagonalstäbe erfolgte ohne Unterstützung, d. h. ohne Entlastung, der Fachwerkhauptscheibe ausschließlich nachts ohne Verkehrsbelastung. Vorbereitend wurden die Nieten der Vergitterung ausgebaut und durch Schrauben ersetzt. Zum Tauschen eines Viertelstabes war es notwendig, die Vergitterung, und somit die Knicksicherung aus der Fachwerkebene heraus, zu lösen. Die Stabilisierung der verbleibenden Profile übernahm während dessen eine provisorische Klammerkonstruktion (Bild 8). Nach dem Einbau aller neuen Winkelprofile wurde die alte Vergitterung durch eine neue ersetzt.

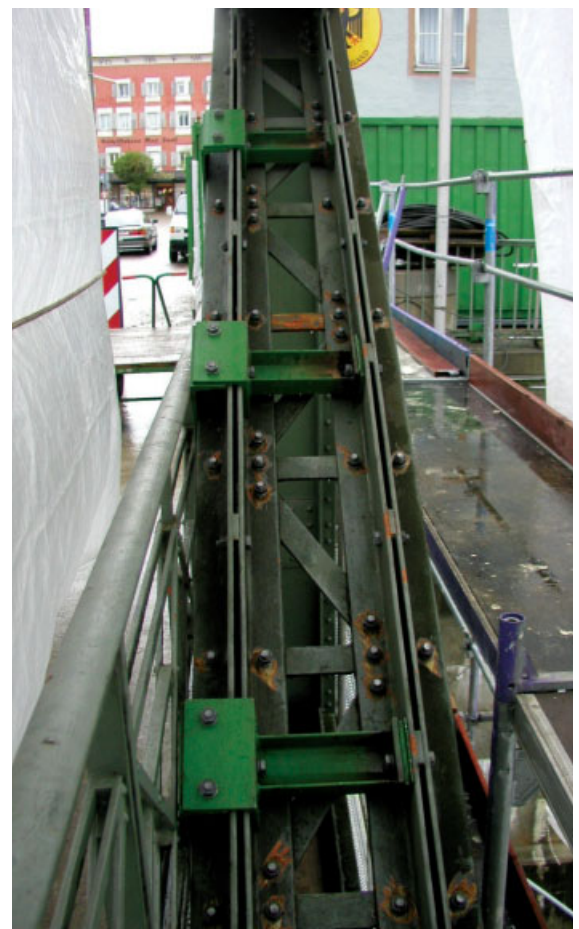
Bild 8. Provisorische Klammerkonstruktion zur Stabilisierung des Diagonalstabes während der Austauschmaßnahme

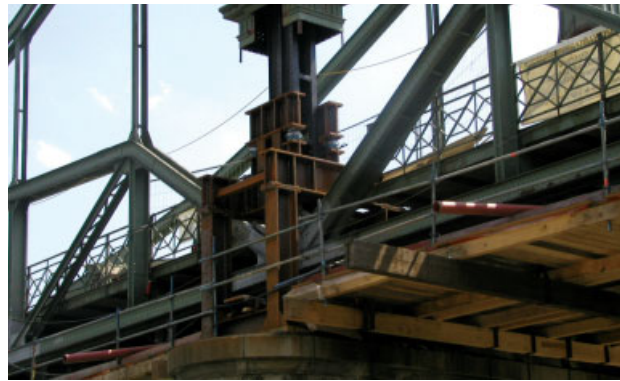
Planmäßig vorgesehen war der Austausch der durch Rost stark angegriffenen Horizontalbleche, welche die Verbindung zwischen dem oberen Lagerbock und dem Pylonständer

Bild 10. Hilfskonstruktion zum Anheben der Brücke im Pfeilerbereich

Um das Horizontalblech aus der Konstruktion lösen zu können, war es erforderlich, eine Anhebekonstruktion auf dem Pfeiler zu errichten. Auf dem beengten Pfeilerkopf wurden je Lager bzw. Fachwerkhauptscheibe zwei biegesteif miteinander verbundene Stahlrahmen beidseits des Pylonständers montiert. Unterhalb der an den Pylonständern angebrachten Knaggen wurden Pressen angesetzt, um die Brücke bis zu 3 cm anzuheben (Bild 10). Nach dem Anheben wurden die Knaggen unterfüttert und die Brücke auf der Anhebekonstruktion abgestützt. Dem Wunsch des Bauherrn entsprechend, die Vollsperrung der Brücke möglichst kurz zu halten, wurde mit zusätzlich in der Anhebekonstruktion eingebauten K-Verbänden sichergestellt, dass die Bremskräfte aus dem eingeschränkten Kraftfahrzeugverkehr – maximal 12 t bei einer zulässigen Geschwindigkeit von 30 km/h – in die Pfeiler abgeleitet werden konnten.

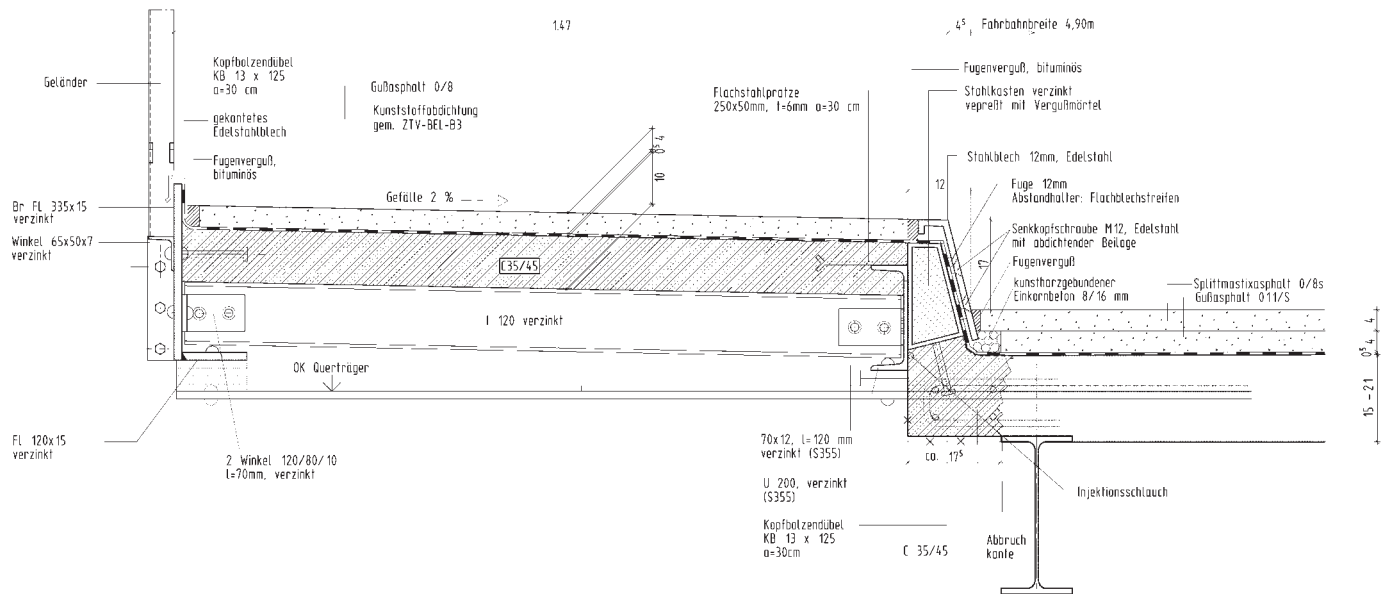
Die Gehwegkonstruktion wies infolge einer über die gesamte Brückenlänge undichten Schrammbordfuge erheb-

Bild 12. Regelquerschnitt Gehwegbereich
Fig. 12. Standard cross-section of the pavement range

Aufbauend auf einer neuen, komplett verzinkten Stahlunterkonstruktion mit zwei Stahllängsträgern einschließlich Gehwegquerträgern wurde die aufliegende, nur 10 cm dicke Betonplatte erneuert und mit einer stählernen Schrammbordkonstruktion ein neuer Übergang zur Fahrbahnplatte hergestellt (Bild 12). Die zweiteilige Schrammbordkonstruktion setzt sich aus einem verzinkten und mit Vergußmörtel gefüllten Hohlkasten und einem darauf befestigten, elektrolytisch getrennten Edelstahlschrammbord zusammen. Die Unterkonstruktion ermöglicht einen fugenlosen Übergang der Kunststoffabdichtung zwischen Gehweg- und Fahrbahnplatte. Gleichzeitig bietet das von der Unterkonstruktion abgesetzte Schrammbordblech die Möglichkeit der Entwässerung der zu Fahrbahnmitte hin geneigten Dichtungsebene.

Um die Konstruktionshöhe des Gehweges minimal zu halten, wurde auf der Ortbetonplatte eine 4 cm dicke Gussasphaltschicht, Körnung 0/8, eingebaut und anschließend mit einem Rundkorn 2/5 abgestreut.

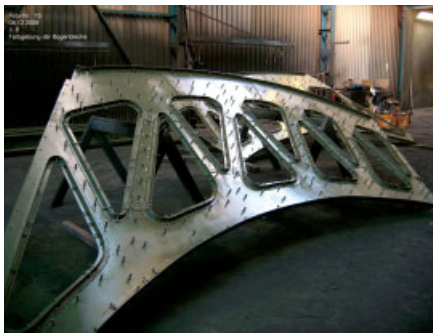
Bild 13. Verkleidungsblech Portalbogen nach der Instandsetzung
Fig. 13. Casing panel of the portal frame after the restoration

Die horizontale und vertikale Gliederung im Bereich der Stöße und Kanten erfolgt mit Abdeckleisten aus Stahl und Guss. Die Fläche der Pylonverkleidung einschließlich der Bögen beträgt rund 750 m². Im Zuge der Generalinstandsetzung wurde die gesamte Verkleidung abgebaut und im Werk in Einzelteile zerlegt (Bild 13). Erst dort konnte der tatsächliche Schädigungsgrad beurteilt werden. Grundsätzlich wurden alle Bleche im Werk überarbeitet. Bleche, die so stark geschädigt waren, dass eine Bearbeitung nicht mehr möglich war, wurden komplett ersetzt. Als Verbindungsmittel wurden verzinkte Setzmutter und Senkkopfschrauben verwendet. Nach erfolgter Instandsetzung, Vorbereiten der Oberfläche

durch Strahlen mit Reinheitsgrad Sa 2 1/2 und anschließender Feuerverzinkung aller Teile, wurde die gesamte Verkleidung im Werk vormontiert. Hierdurch konnten Maßungenauigkeiten durch den Verzug beim Verzinken korrigiert werden. Die Bleche erhielten im Werk – gemäß dem Korrosionsschutzsystem des Haupttragwerkes – auf der Innen- und auf der Außenseite zusätzlich zur Verzinkung eine Grundbeschichtung, zwei Zwischenbeschichtungen und innen-seitig eine Deckbeschichtung. Die Applikation der Deckbeschichtung auf der Außenseite erfolgte im eingebauten Zustand auf der Baustelle.

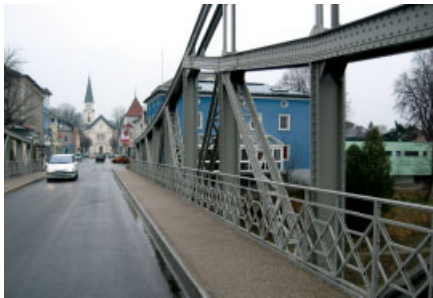
Bild 14. Teilansicht einer Fachwerkscheibe mit Geländer in der neuen Farbgebung
Fig. 14. Partial view of a latticed arch with balustrade with new colouring

Nach Begutachtung der Farbmuster zusammen mit den Denkmalschutzbehörden beider Länder und unter Einbeziehung der Städte Laufen und Oberndorf haben sich das Amt der Salzburger Landesregierung und das Staatliche Bauamt Traunstein für das Muster – Steingrau RAL 7030 glänzend – entschieden (Bild 14).

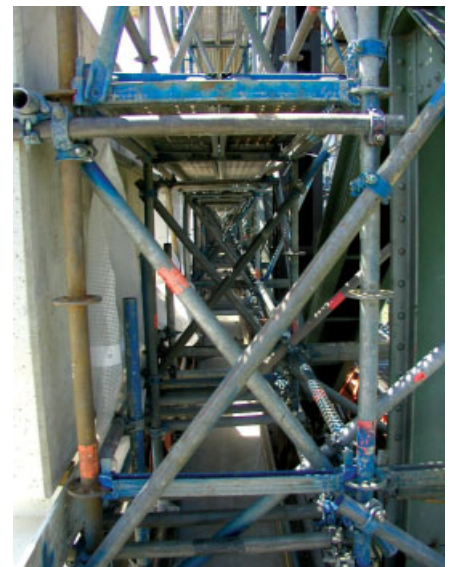
Eine ähnliche Situation ergab sich bei den Arbeitsgerüsten und Einhausungen der Fachwerkhauptscheiben. Grund dafür ist die vorhandene Brückenkonstruktion, deren Obergurt nur durch elastische Halbrahmen, gebildet aus den Hauptquerträgern und den vertikalen Fachwerkpfeilern, stabilisiert wird. Aus statischer Sicht bestand nur an den Pylonen die Möglichkeit, für die Schutzgerüste eine horizontale Festhaltung an der eigentlichen Brückenkonstruktion zu schaffen. Die sich gegenüberstehenden Pylone, deren Höhe ca. 14,5 m beträgt, sind über einen Fachwerkbogen miteinander verbunden und dadurch stabilisiert. Im übrigen Bereich musste die Einhausung eigenständig versteift werden. Bei der gewählten Ausführungsvariante bedeutete dies auf jeder Gerüstebene einen zumeist kreuzweisen Diagonalverband im Abstand von 1,50 m bis 3,0 m, was vor allem die Sandstrahlarbeiten erheblich erschwerte (Bild 17).

Die Strahlarbeiten an der gegebenen Konstruktion mit ihren zahlreichen engen Spalten und Ritzen stellten sich als äußerst aufwendig heraus. So waren oft mehrere Arbeitsgänge nötig, bis die vorhandenen Beschichtungen zwischen zwei Winkelprofilen in ihrer ganzen Tiefe zufriedenstellend abgestrahlt waren.

Bild 17. Arbeitsgerüst für die Strahlarbeiten
